INFORME DEFINITIVO AUDITORIA AMBIENTAL ESPECIAL
VIGENCIA 2013

MUNICIPIO DE PIEDRAS – TOLIMA

JULIO 2014

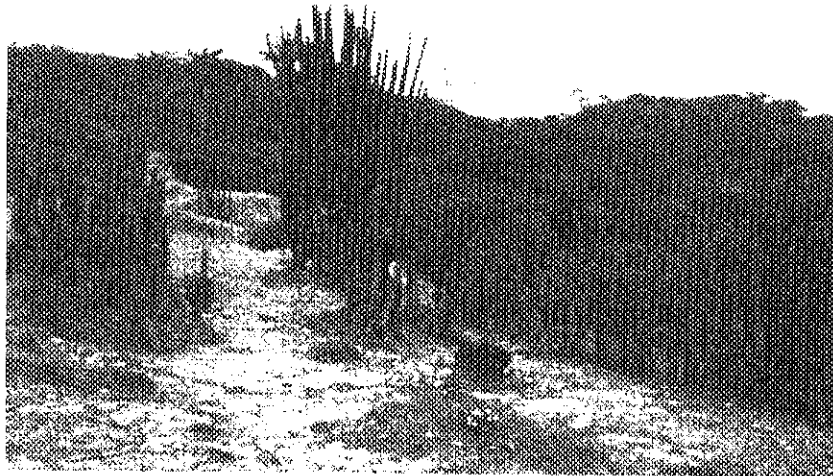
Foto NO 2 ESPECIES DE LA ZONA

Área: según escritura pública No 13 del 22 de enero de 2008, el predio presenta 47 has aproximadamente.

Topografía: El predio presenta un terreno con pendientes que alcanzan el 45%. Su terreno es quebrado, al sur está una zona montañosa de alturas menores a los 700 m.s.n.m.

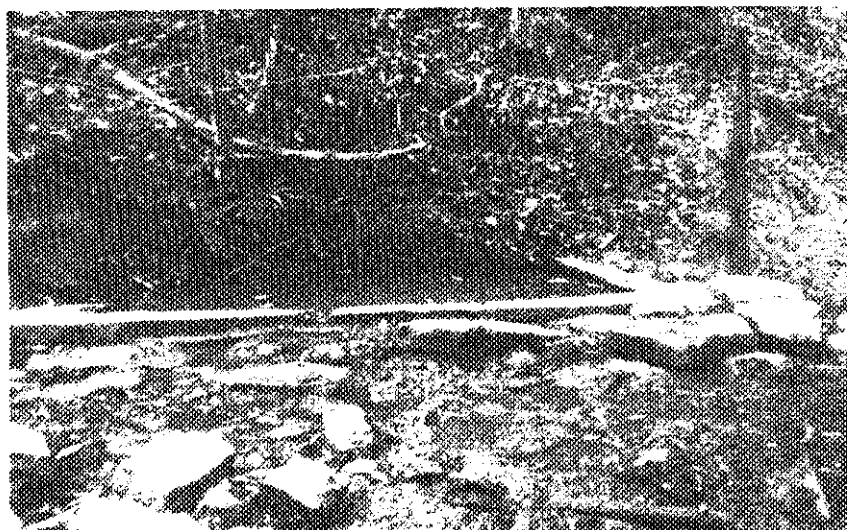
Foto No 4 Pequeño afloramiento de agua, pero allí donde nace muere.

Hidrografía: El predio no cuenta con drenajes naturales que discurran y que sirvan como aporte hídrico a otras quebradas, se localizó un ojo de agua, pero allí donde, nace muere, tan solo alcanza para beber los animales y por ende su contaminación es eminente, el potencial de recarga en el área por lluvia excedente directa es muy bajo.

Por la anterior observación, no se pudo declarar de interés público el predio villa Angélica, puesto que las áreas visitadas, no cumplen con los parámetros ambientales que la ley exige y que debe ser de importancia estratégica para la conservación de recursos hídricos que surten de agua los acueductos municipales y Veredales.

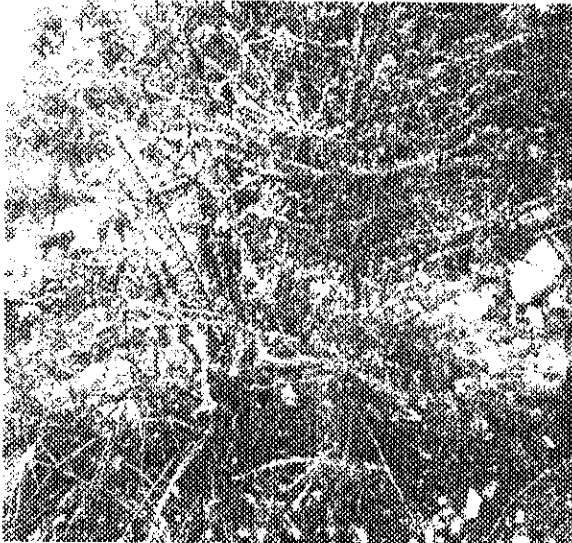
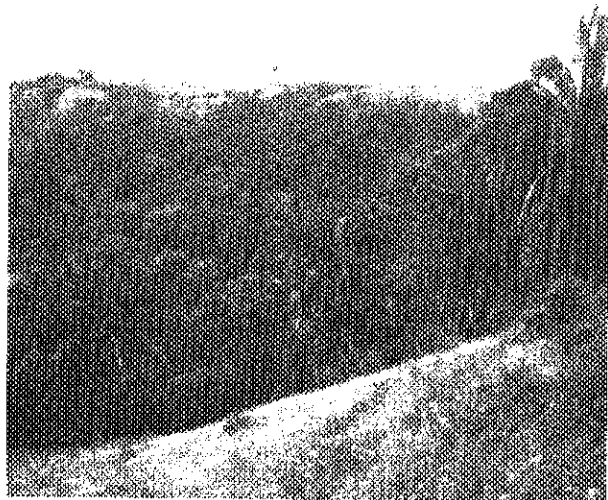
Fotos No 5, 6 Especie Cruceto (*Randia aculeata* L.) y palma de vino.

El predio Villa Angélica, no cumple con los parámetros ambientales teniendo en cuenta el Decreto 953 de 2012, que reglamentó el artículo 111 de la Ley 99/93, modificado por el artículo 210 de la Ley 1450 de 2011 y estableció la obligación para que los Municipios y Departamentos de destinen al menos el 1% de sus ingresos corrientes para la compra y mantenimiento de predios o para financiar esquemas de pago por servicios ambientales en aquellas zonas que son estratégicas en el abastecimiento de agua a sus acueductos municipales o distritales.

El predio villa Angélica no cuenta con zonas estratégicas de importancia para la conservación de nacimientos donde discurra el agua en forma permanente y que sirva como tributario de una corriente que abastezca de agua el acueducto municipal del municipio de Piedras o de otro centro poblado.
