INFORME DEFINITIVO AUDITORIA AMBIENTAL ESPECIAL

VIGENCIA 2014

Laguna de oxidación - Estabilización de Aguas Residuales Municipio del Espinal

MUNICIPIO DEL ESPINAL – TOLIMA

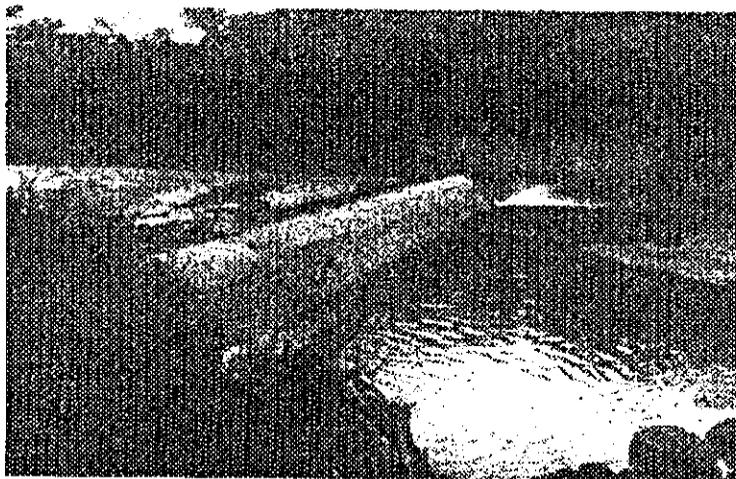
Foto No 2 Bocatorma en el canal de riego de propiedad de Uso Coello

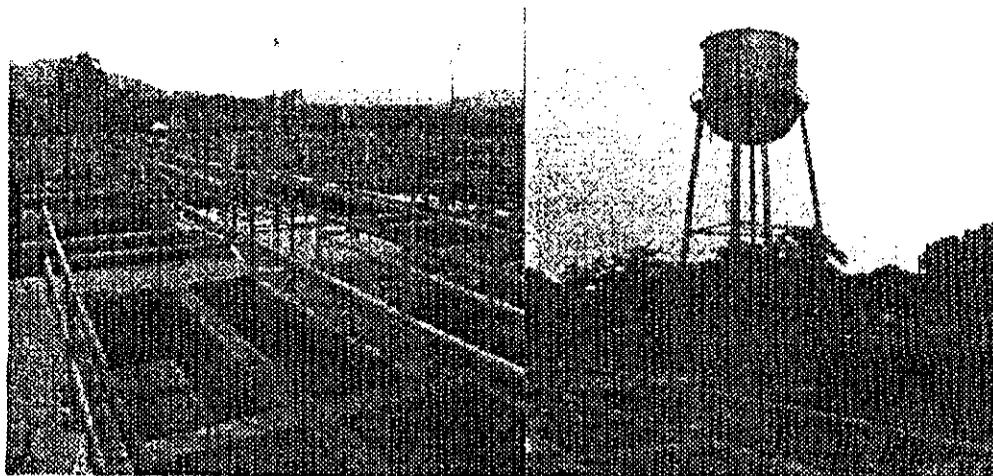
Se cuenta con una planta con capacidad para 420 LPS, aunque en la actualidad procesa 280 LPS aproximadamente equivalente al 66 % de la capacidad real. Así mismo cuenta con un tanque elevado de 284 m3 para las operaciones propias de la planta y como reserva para Chicoral. De la planta se suministra agua a Chicoral por medio de bombeo y gravedad. Desde este punto tienen 13.5 Km hasta la estación de Bombeo de Guayabal mediante dos tuberías de 10" y 16" en A.C con 20 y 30 años de servicio aproximadamente. De esta línea se abastecen varias veredas a las que se les factura por micro medición

Foto No 3,4 Planta de tratamiento de agua potable

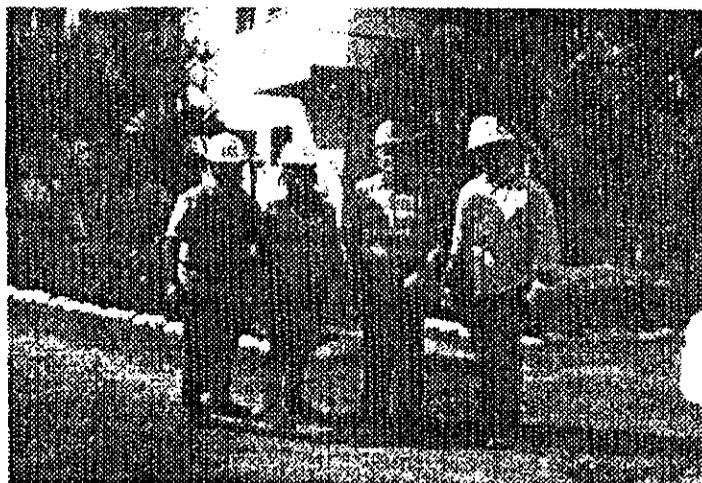
Foto No 5 visita Auditoria de inspección ocular a la planta de tratamiento

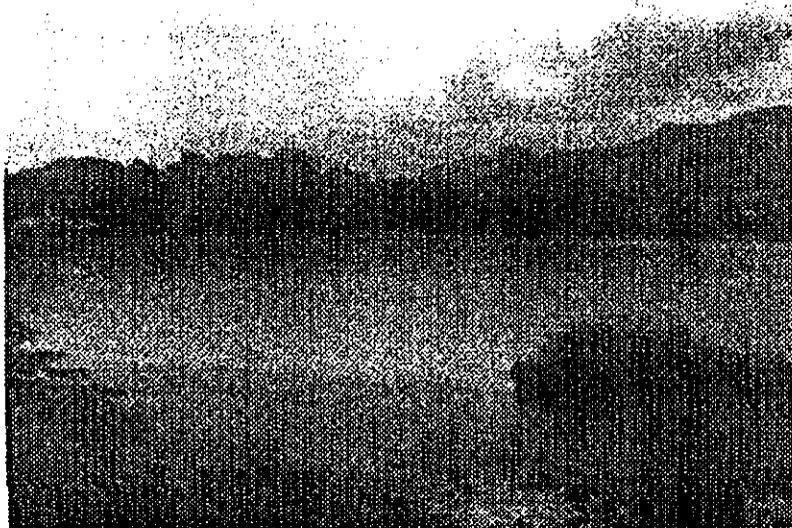
Este volumen de agua residual vertida alcanza 80.00 Lts/seg, que están generando fuertes afectaciones sobre la oferta de bienes y servicios ambientales de los cuerpos de agua directamente afectados, especialmente el agua que se genera en el sector norte que cae directamente a la Quebrada Espinal, sin tratamiento previo.

Foto No 7 Rio Magdalena

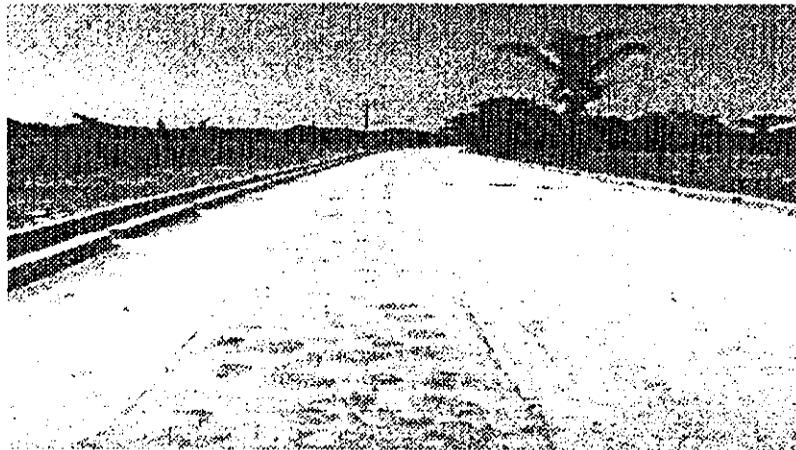
Foto: 9 Conservación vías del municipio del Espinal

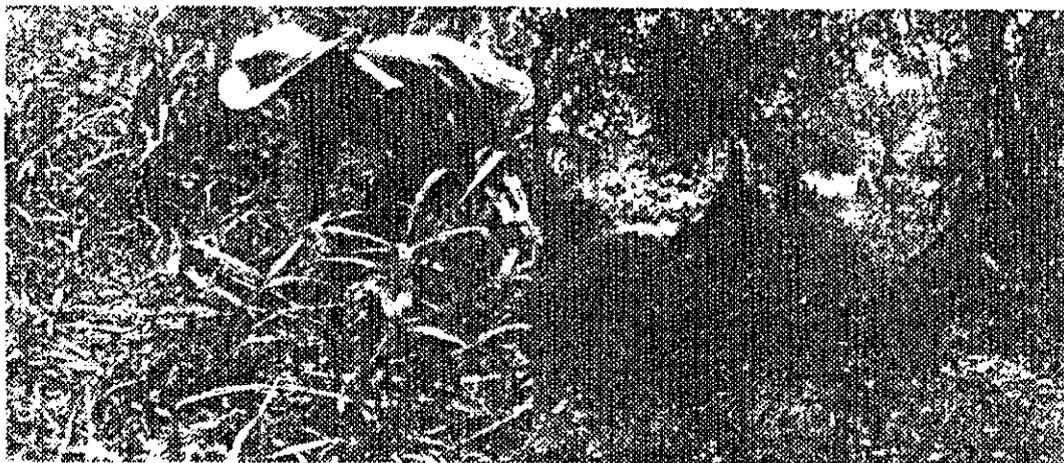
Foto Fotos No 10, 11 Áreas reforestadas constituido por sotobosque o bosque establecido con matas de plátano

La comisión de Auditoría de la contraloría Departamental del Tolima, pudo observar en la visita a las áreas donde ejecuto la siembra, que aunque la especie escogidas es de fácil adaptación, presentan condiciones que hacen poco probable su supervivencia, dado que los sitios de siembra corresponden a sotobosque o bosque establecido, donde el dosel no permite el aporte de luz suficiente para que los arbolitos logren el estado de madurez suficiente para imponerse a las condiciones de competencia tanto por luz como por nutrientes, otras situaciones detectadas: No se contempló la opción de programar labores de mantenimiento, como resiembra, fertilización, limpieas, rocerías y plateos, no se tuvieron en cuenta las condiciones ecológicas (clima, precipitación, radiación solar, temperatura, capacidad de retención de agua etc.) de los sitios escogidos para las siembras, lo que causarían un mayor impacto negativo a la plantación.

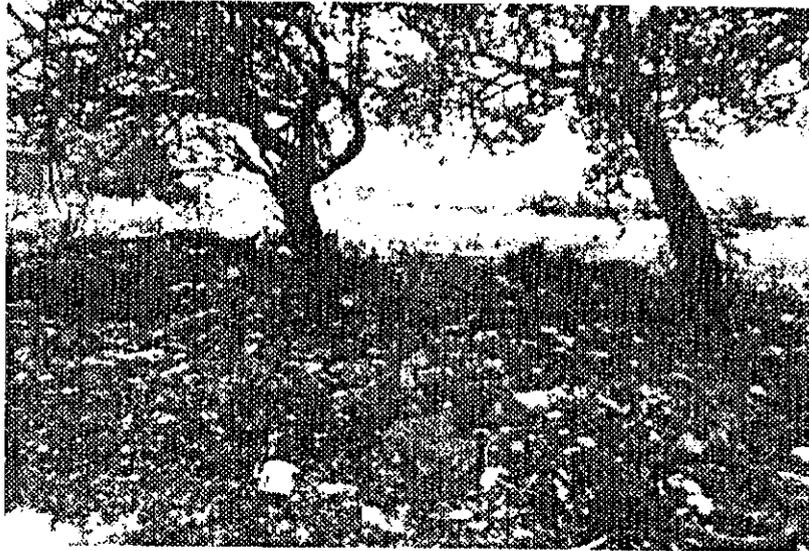
Otro aspecto donde la gestión fue deficiente es lo relacionado con el manejo de la escombrera municipal, donde se pudo evidenciar que en lotes desocupados y vías de acceso al municipio, los constructores o remodeladores de vivienda depositan los sobrantes del material de construcción, en sitios inapropiados, ocasionando con ello un daño paisajístico, proliferación de roedores y vectores infectocontagiosos, debido al mal manejo que hacen los infractores.

Foto: 12 Inadecuada disposición de escombros y residuos sólidos
